PROYECTO ARQUEOLÓGICO CEIBAL-PETEXBATUN
INFORME DE LA TEMPORADA DE CAMPO 2012

Informe entregado al
Instituto de Antropología e Historia
2012

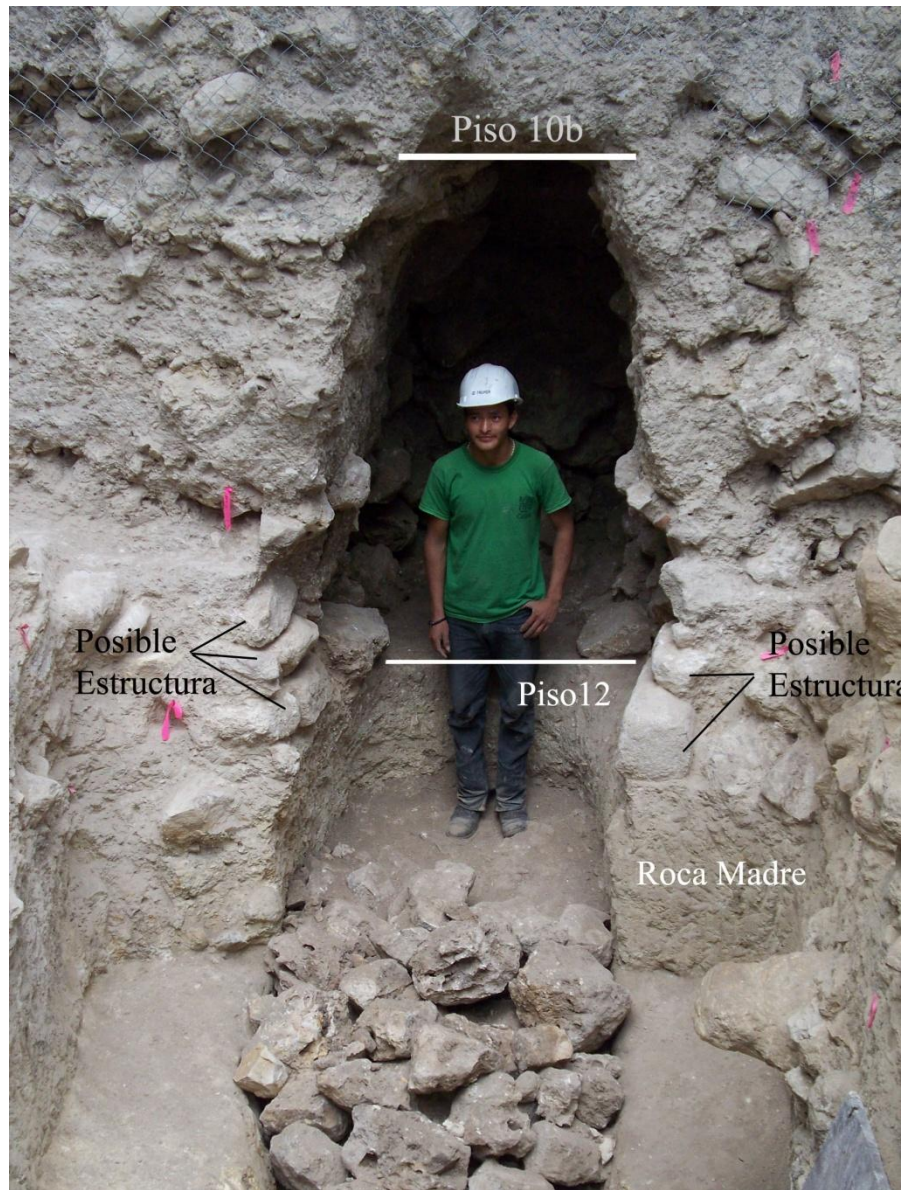
Figura 5.2. Túnel Unidad 1 CB203G Estructura A-10 (J.M. Palomo).

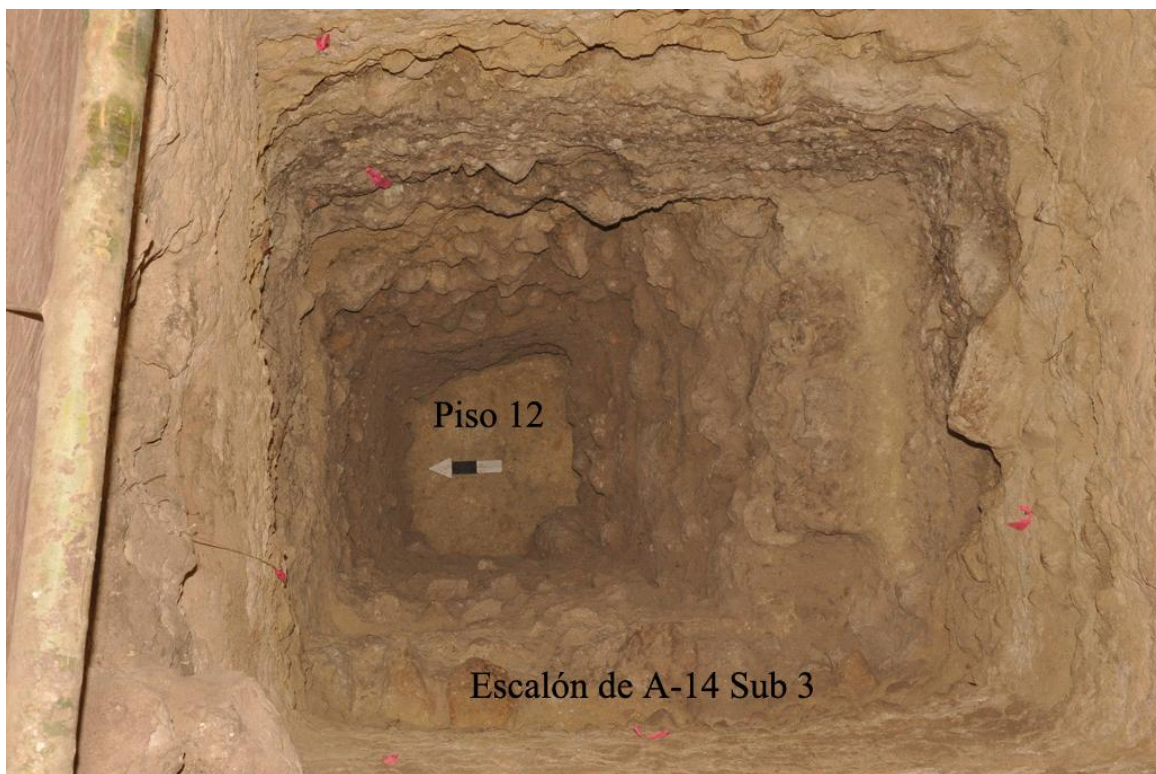
Figura 5.11. Figura 5.11. Unidad 2 CB203G. Piso 12 de una posible Estructura A-10 Sub 4 (J.M. Palomo).
